# Nouvelles

Numéro 1/2000

## ***VOL 2005 — Haussons le niveau de vol***

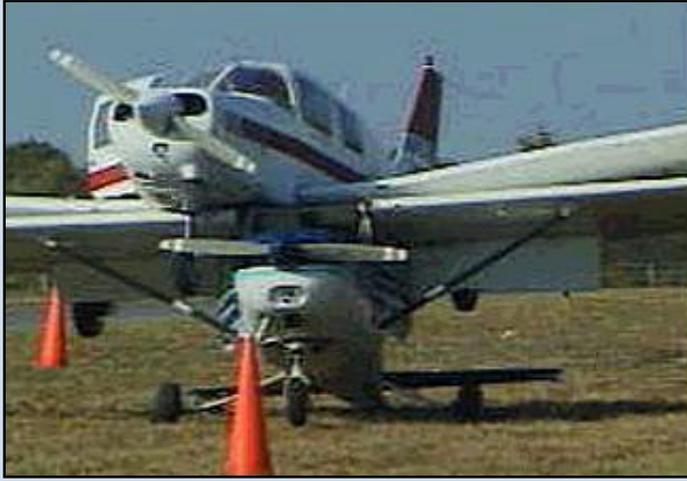
*Exemple classique d'un conflit de visibilité entre les aéronefs à voilure haute et les aéronefs à voilure basse de l'aviation générale. Abordage incroyable à l'aéroport municipal de Plant City, en Floride, le 11 décembre 1999.*

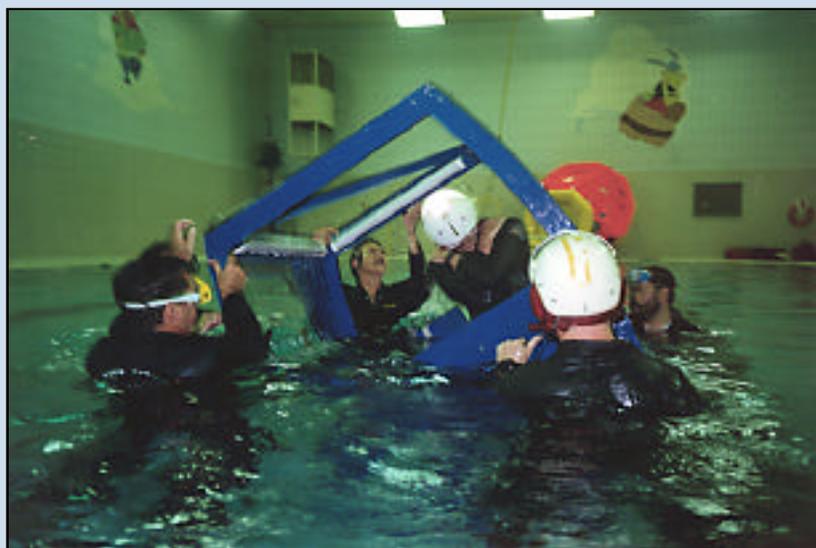
« Cage » d'entraînement en action

*Helicopter Survival Rescue Services* de Dartmouth (Nouvelle-Écosse) était de passage récemment, et puisque j'avais encouragé ce type d'entraînement par le passé, il me fut difficile de dire non lorsqu'on m'offrit la chance de me mouiller. L'immersion n'est qu'un élément du cours de survie en mer. Nous avons reçu un exposé complet sur la façon de survivre à un amerrissage, comment se servir du radeau et des gilets de sauvetage, et comment travailler en équipe pour augmenter les chances de survie. Formation initiale ou de recyclage recommandée à tous ceux qui volent au-dessus de l'eau. Pour plus de renseignements, relisez le numéro 4/98 de notre publication ou contactez-moi. △
